**AVIS DE MODIFICATION :**

# DIAGNOSTICS DES DEFAUTS

## Schéma de câblage — ABS —

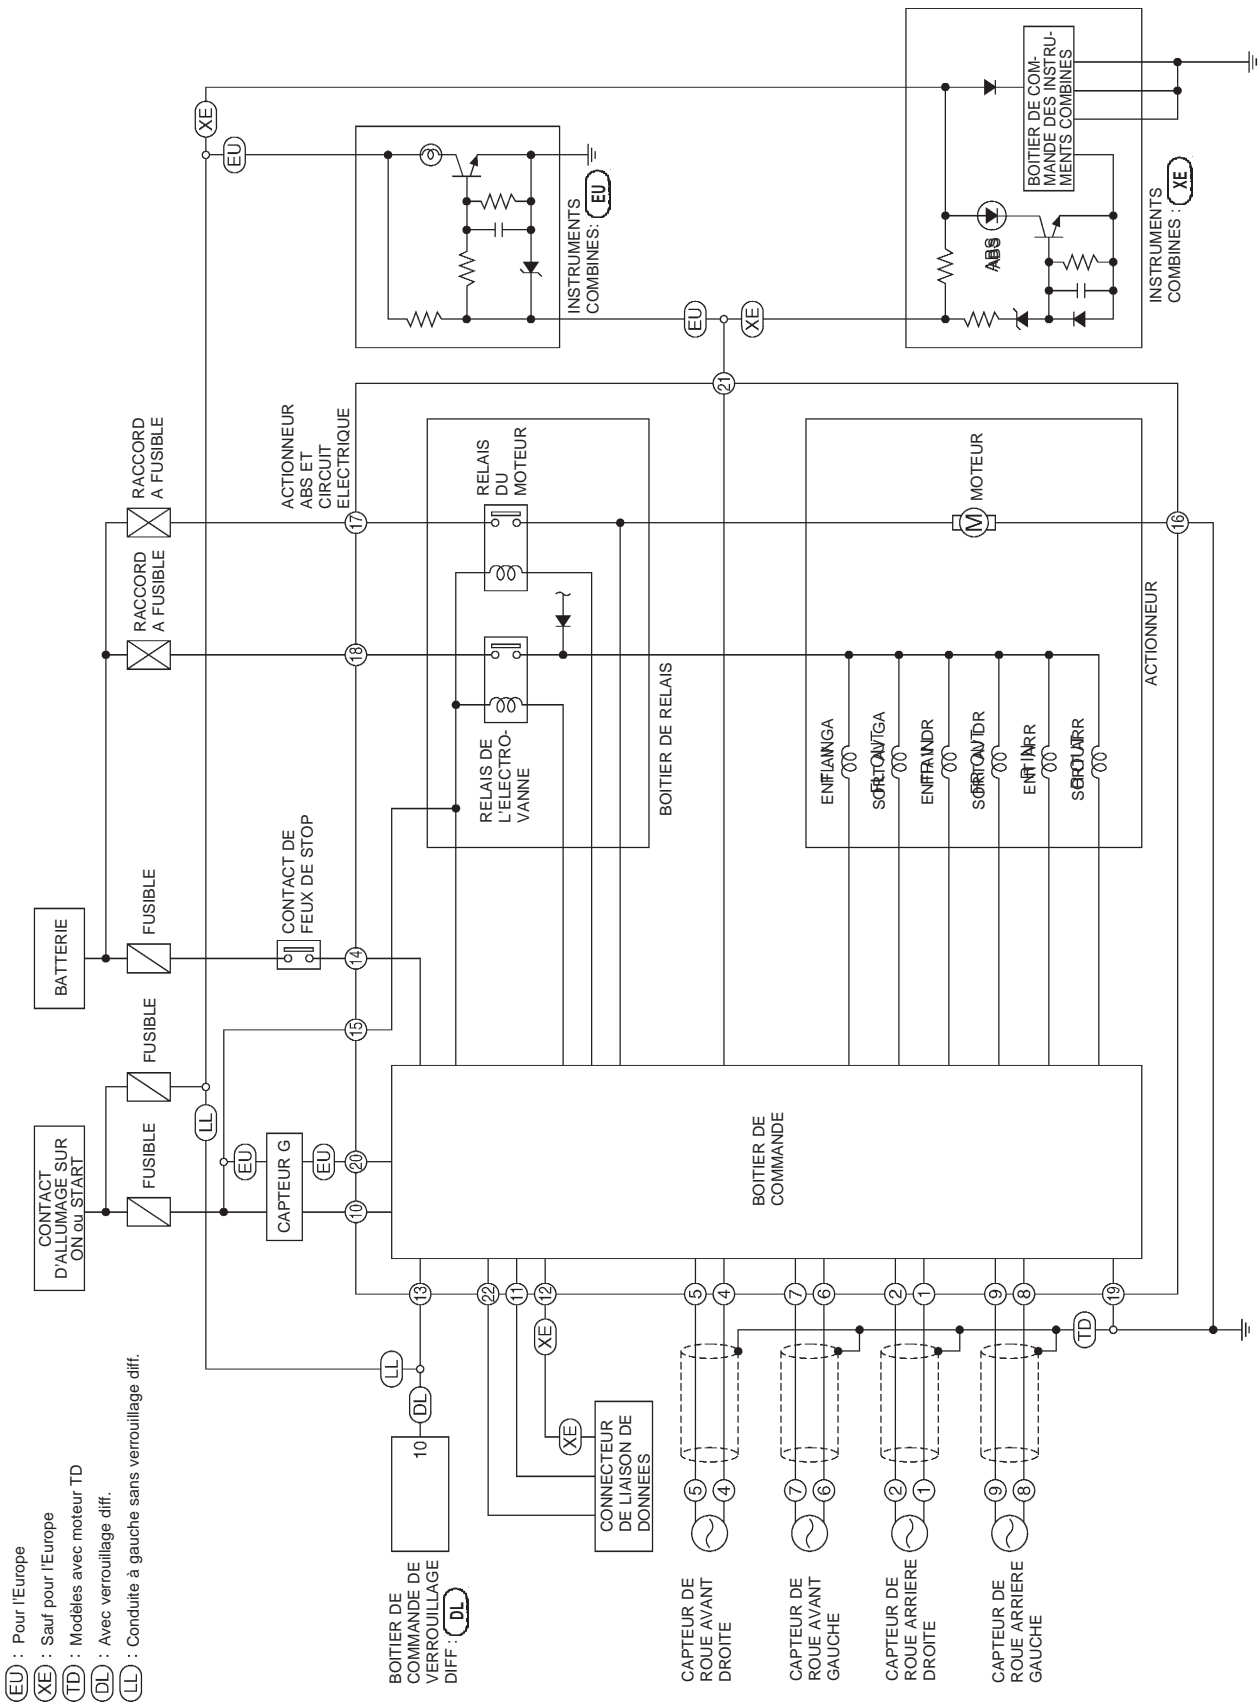
## Schéma

- (EU) : Pour l'Europe
- (XE) : Sauf pour l'Europe
- (TD) : Modèles avec moteur TD
- (DL) : Avec verrouillage diff.
- (LL) : Conduite à gauche sans verrouillage diff.

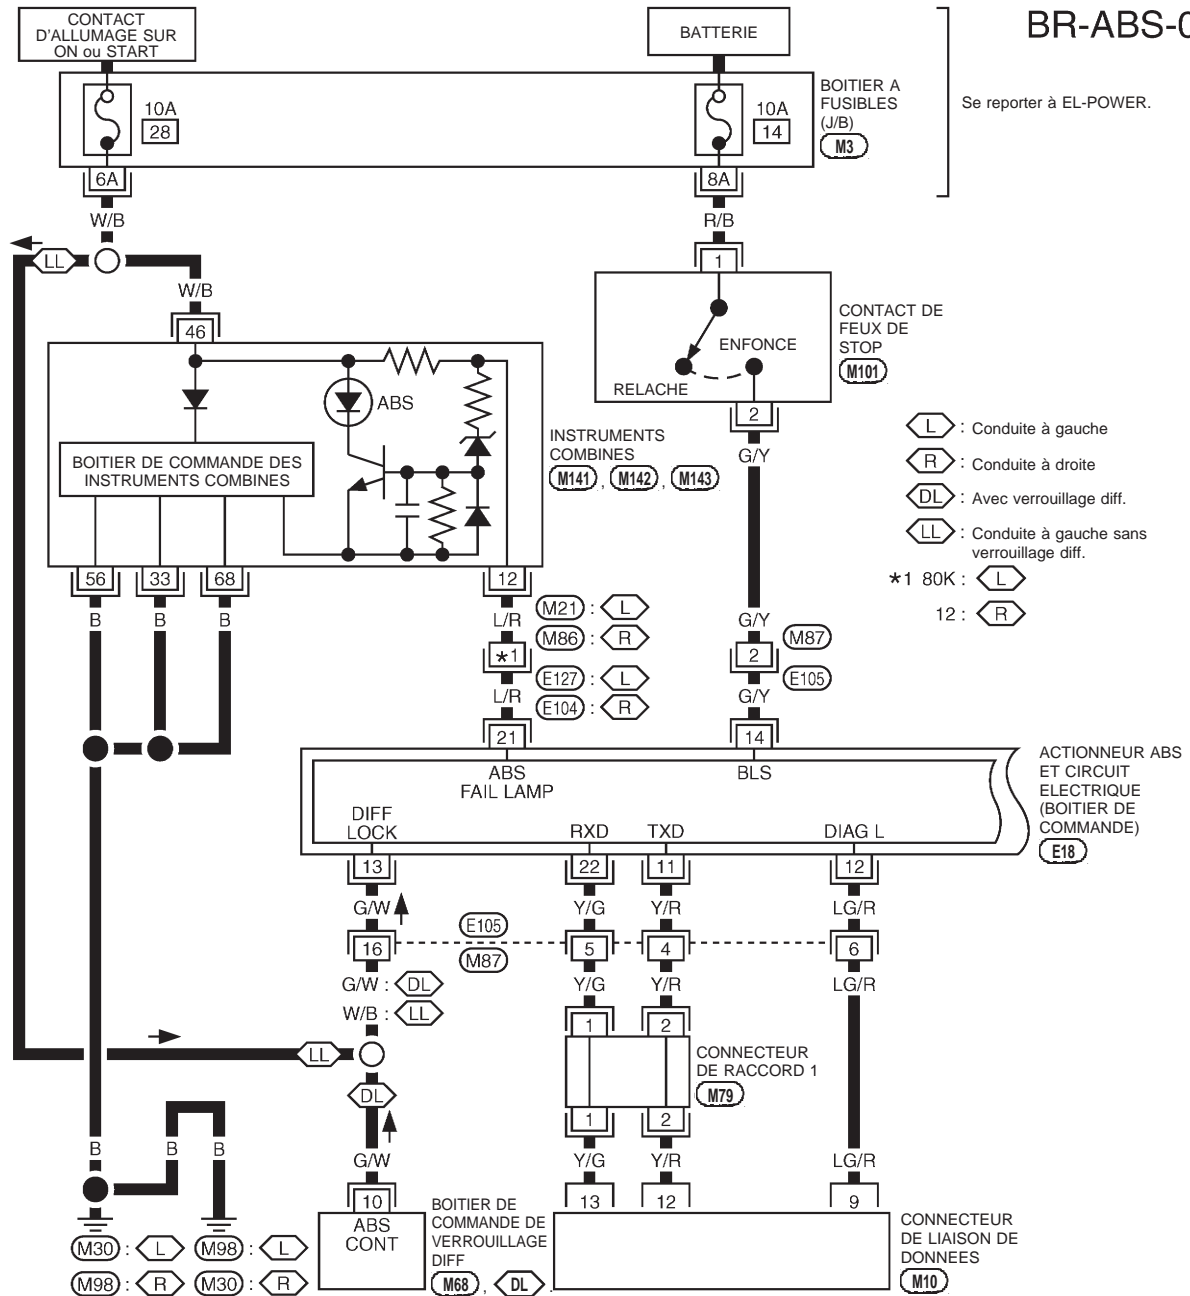
BR-ABS-02

## Schéma de câblage — ABS — (Suite)

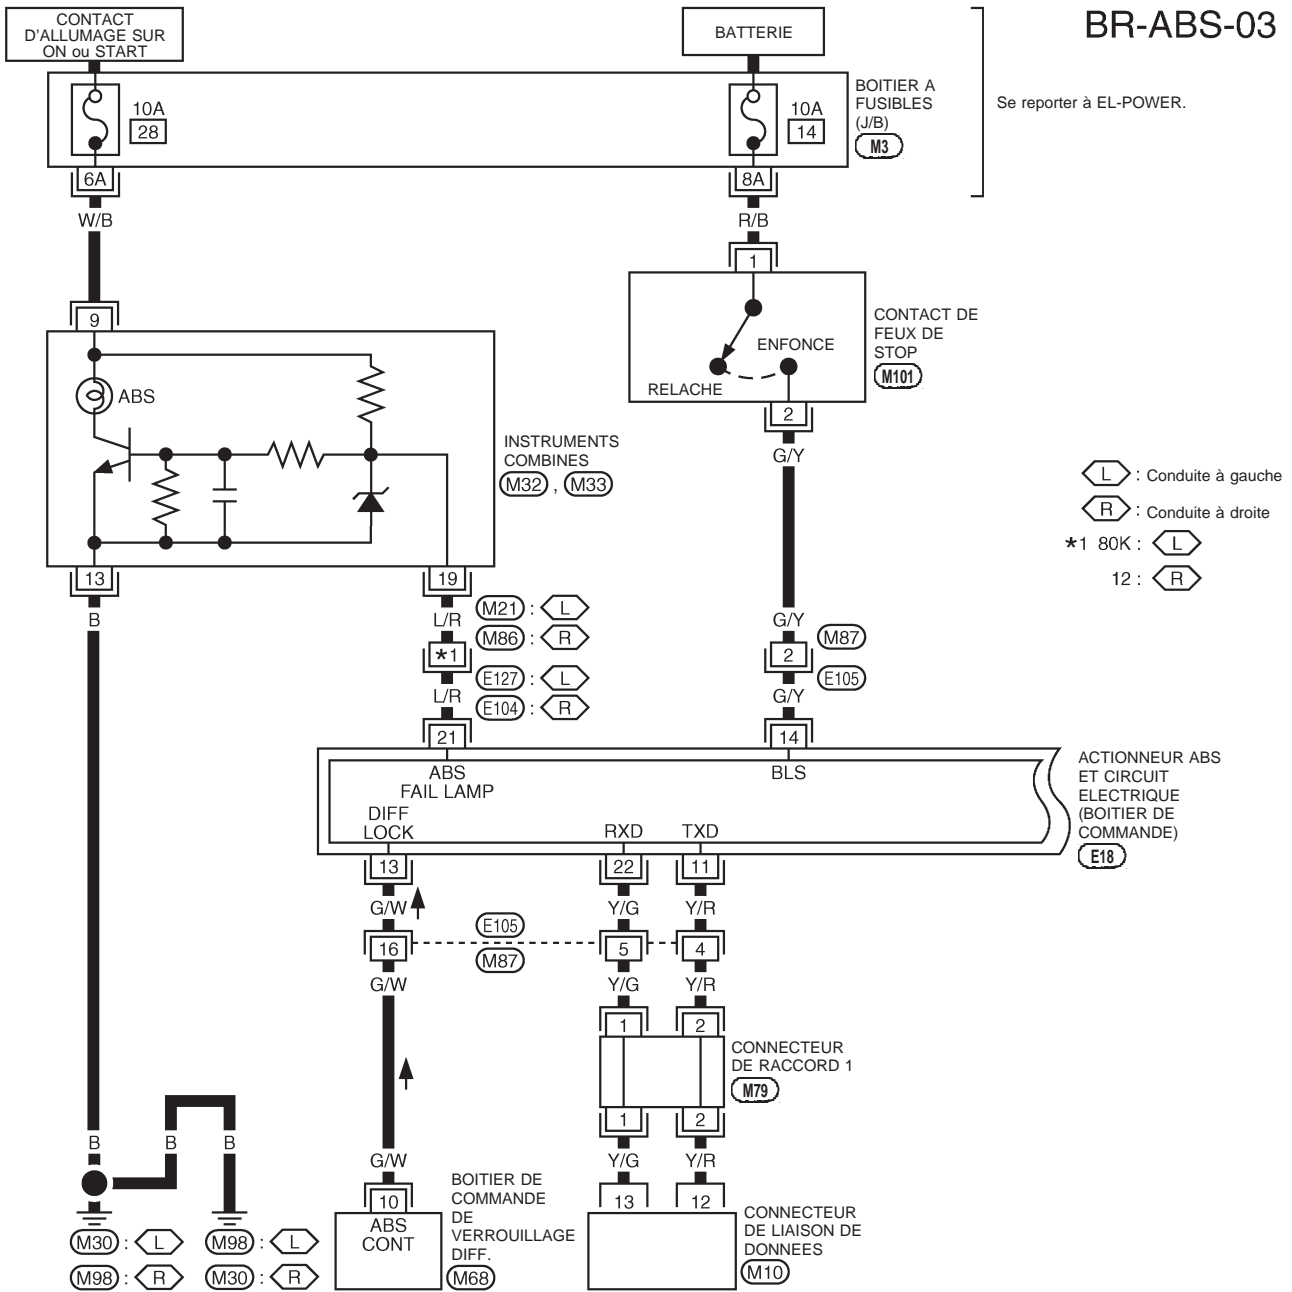
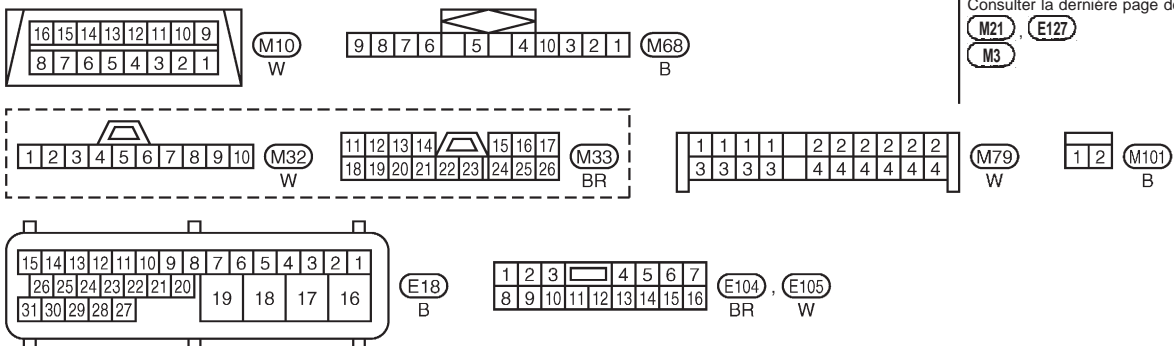
BR-ABS-03

## Schéma de câblage — ABS — (Suite)

- L : Conduite à gauche
- R : Conduite à droite
- \*1 80K : L
- 12 : R

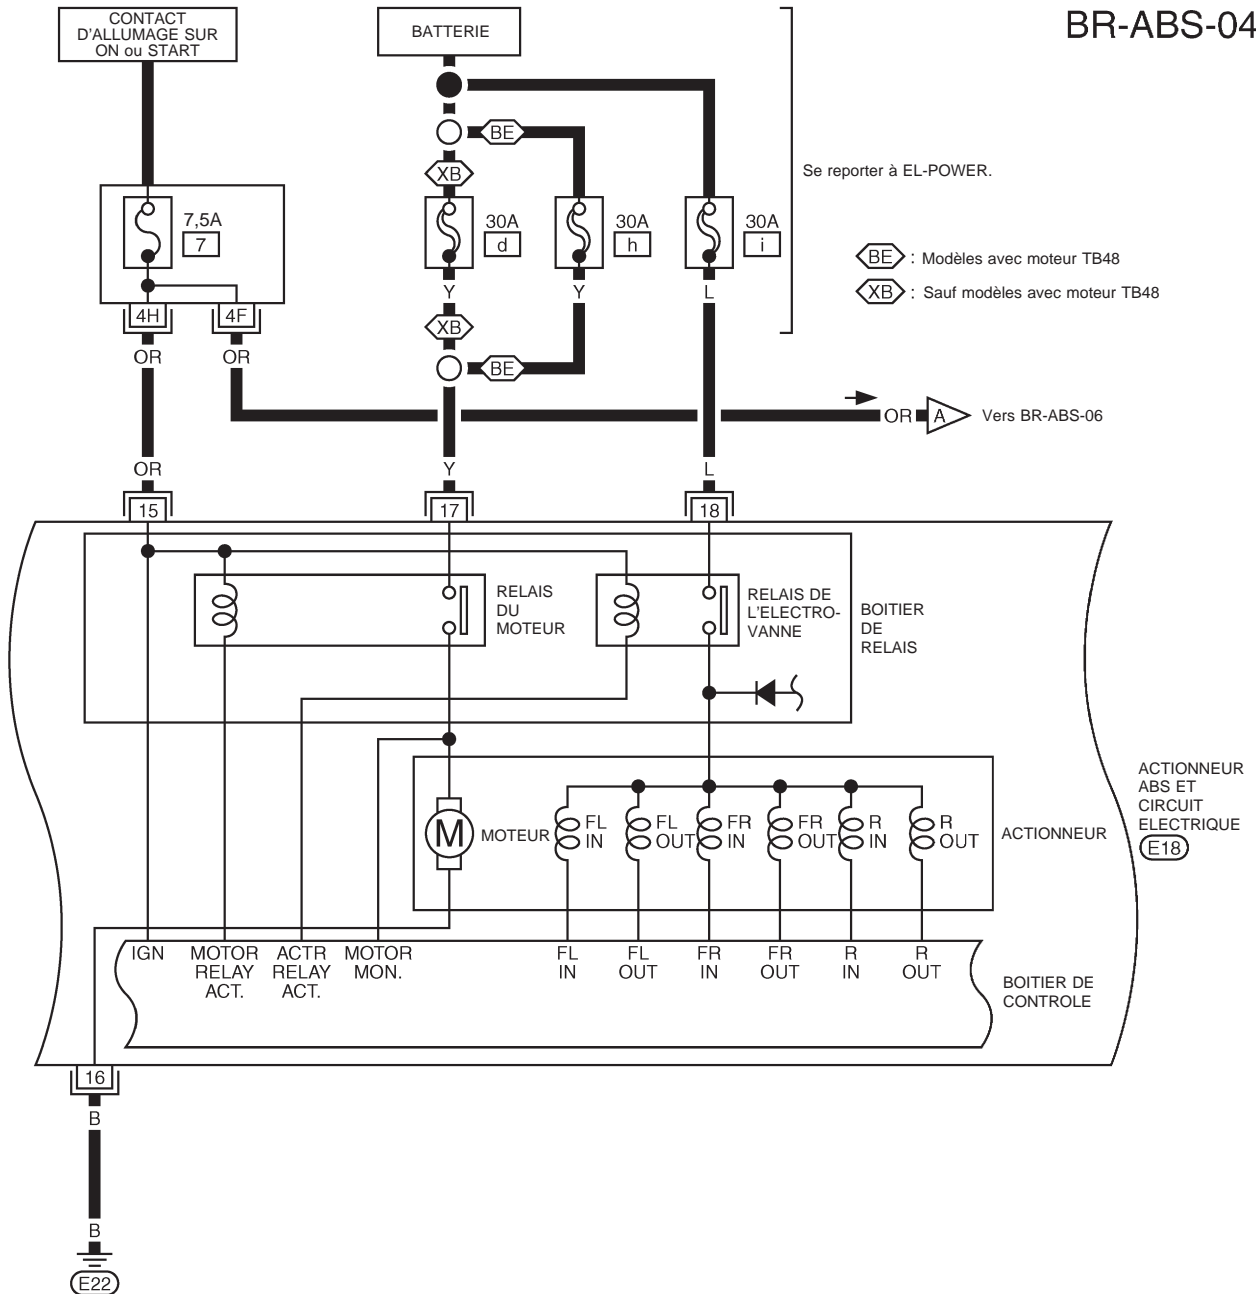
BR-ABS-04

## Schéma de câblage — ABS — (Suite)

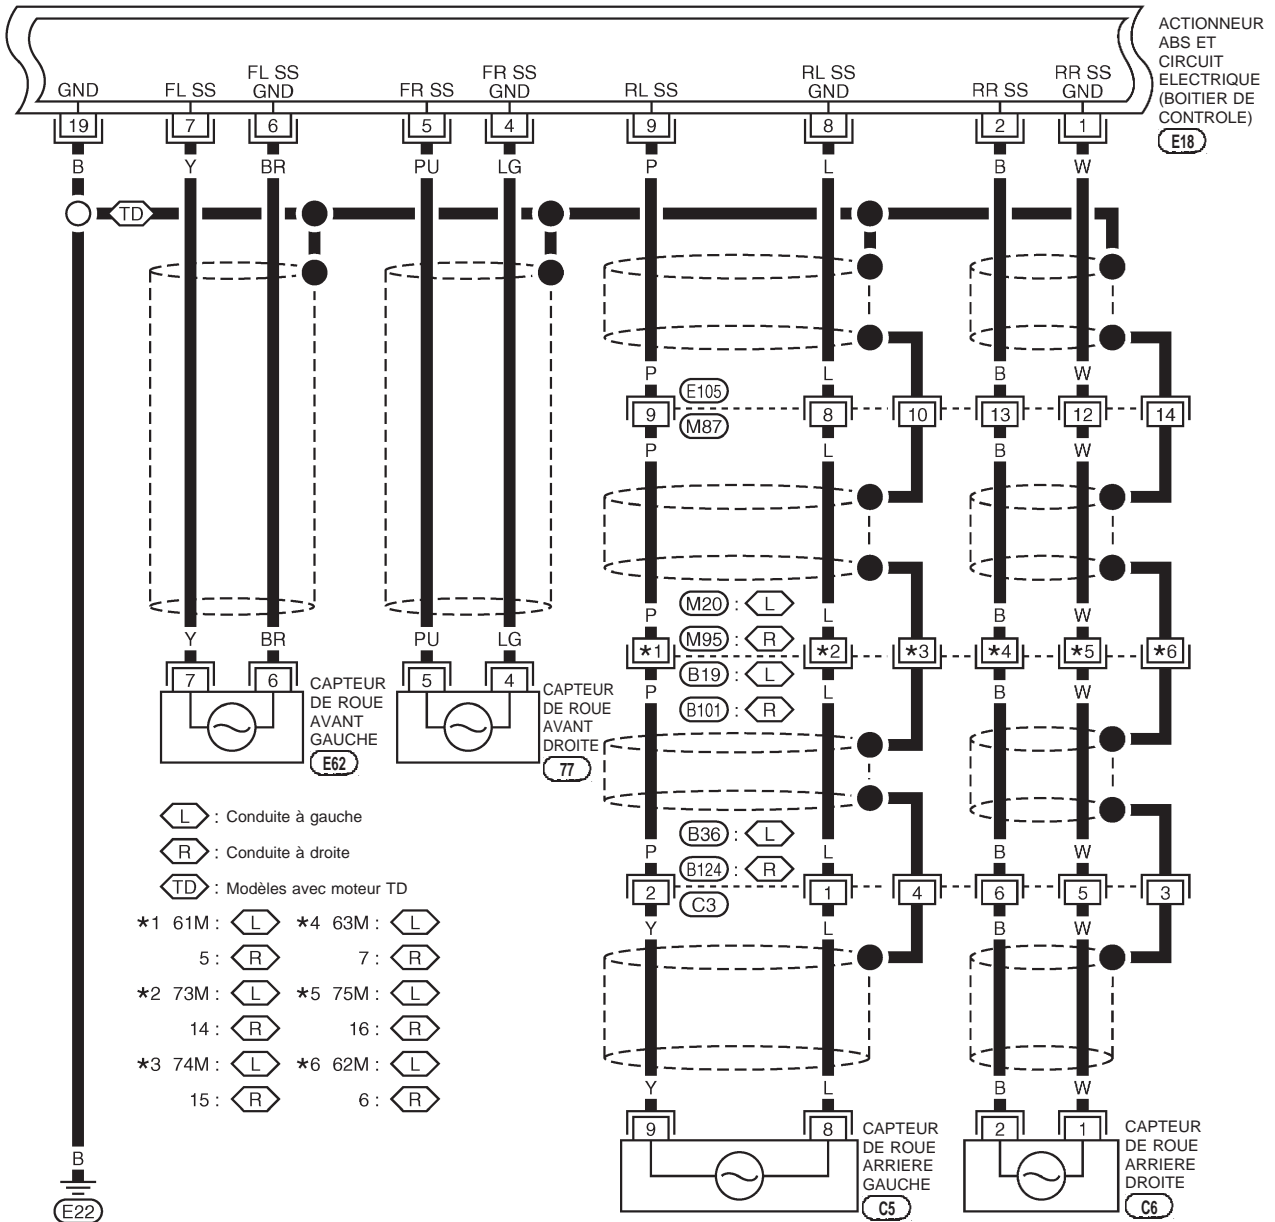
BR-ABS-05

## Schéma de câblage — ABS — (Suite)

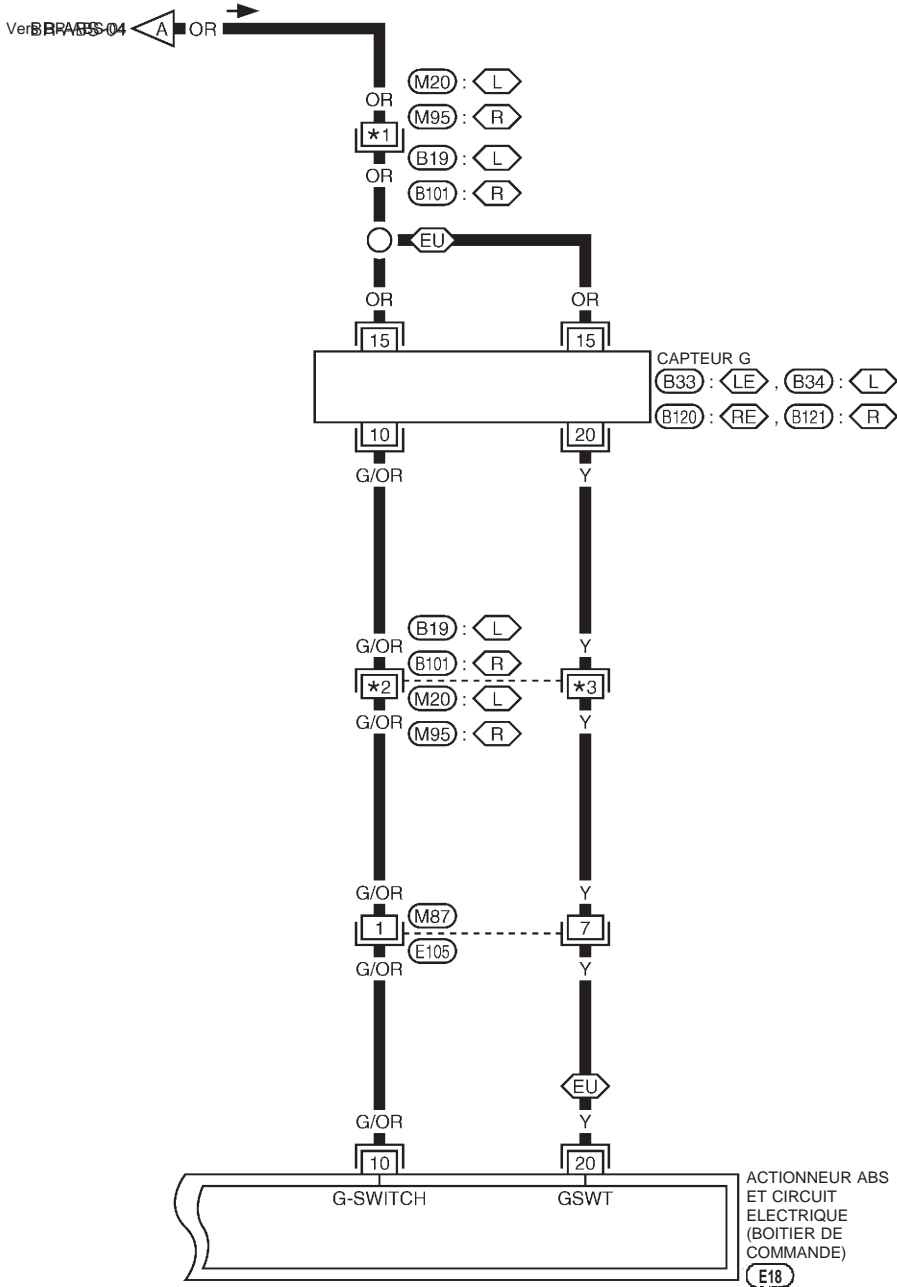
### BR-ABS-06

## Schéma de câblage — ABS — (Suite)

- (L) : Conduite à gauche
- (R) : Conduite à droite
- (EU) : Pour l'Europe
- (LE) : Conduite à gauche pour l'Europe
- (RE) : Conduite à droite pour l'Europe
- \*1 78M : (L)  
11 : (R)
- \*2 76M : (L)  
13 : (R)
- \*3 77M : (L)  
12 : (R)
